Die Renaturierung der Losse im Bereich des Riffer-Geländes ist eines von bislang 36 Teilprojekten zur Verbesserung des ökologischen Zustandes der Losse.

# Renaturierung der Losse

auf dem Gelände des ehemaligen Sägewerkes Riffer

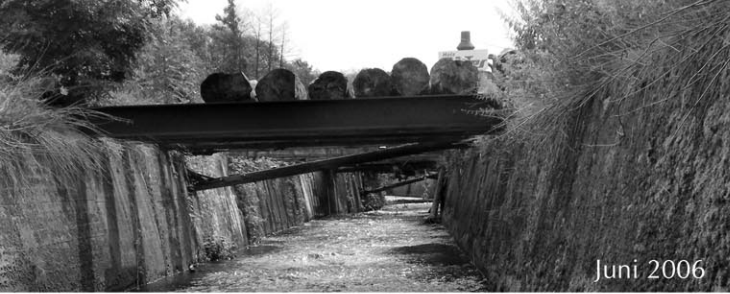
Juni 2006

Auf dem Holzlagerplatz des früheren Sägewerkes Riffer verlief die Losse auf einer Länge von 160 m in einem über drei Meter tiefen Trogprofil aus Beton. In der Kartierung der Gewässerstrukturgüte (1999) fiel der Abschnitt als im Vergleich zu einem natürlichen Gewässer "vollständig veränderter", rot gefärbter Bereich ins Auge.

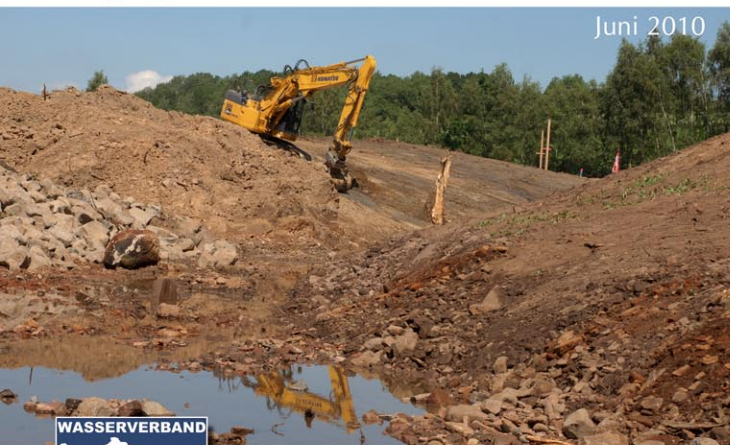
Juni 2010

Dies sollte sich im Frühsommer des Jahres 2010 ändern. Schwere Baumaschinen rückten an, bewegten tausende Kubikmeter Erdreich und modellierten innerhalb von nur vierzig Tagen einen neuen Losselauf...

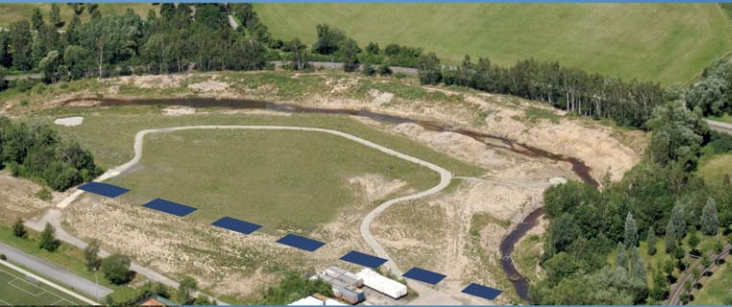
Aus der Vogelperspektive zeigt sich der neue Losseabschnitt in seiner ganzen Länge; der frühere kanalisierte Verlauf (gestrichelte Linie im Vordergrund) wurde mit Teilen der anfallenden Aushubmassen verfüllt. (Luftbild: Ernst Bohnhardt)

Am 24. Juni des Jahres 2010 war es soweit: Statt durch das enge Korsett aus Beton strömt die Losse nun durch ein etwa 60 m breites kleines Tal, in dem sie sich weitgehend frei entwickeln kann. Die von den Baumaschinen hinterlassene "Mondlandschaft" auf den flachen Uferböschungen verwandelte sich rasch in einen bunten Teppich blühender Pionierpflanzen wie Leinkraut, Kamille und Rainfarn (siehe Bild 1).

Die Renaturierung der Losse auf dem ehemaligen Riffer-Gelände spielt als Trittsteinbiotop zwischen Ober- und Niederkauflungen nicht nur eine ökologisch wichtige Rolle. Der Spazierweg und ein direkter Gewässerzugang öffnen das in unmittelbarer Ortsnähe gelegene Stück Natur den Anwohnern zur Naherholung. Des Weiteren leistet der in dem aufgeweiteten Bachbett entstandene Retentionsraum von etwa 67.000 m<sup>3</sup> einen Beitrag zum Hochwasserschutz.
