im Hochwasser-Rückhaltebecken Treysa-Ziegenhain und im Vogelschutzgebiet „Schwalmniederungen bei Schwalmstadt“

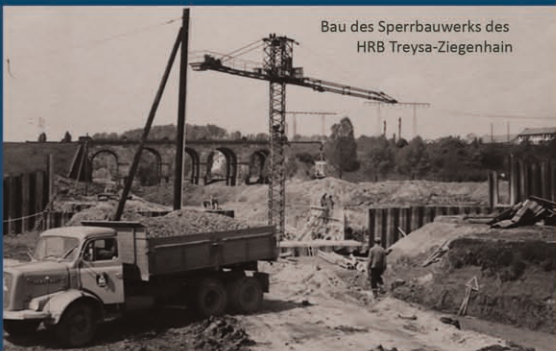
Bau des Sperrbauwerks des HRB Treysa-Ziegenhain

Das 1967 bis 1972 erbaute Hochwasser-Rückhalte-Becken (HRB) Treysa-Ziegenhain fasst im Bedarfsfall bis zu 8 Mio. m³ Wasser. Der Einstau erfolgt in der Regel, sobald der Abfluss der Schwalm 20 m³/s überschreitet. Zusammen mit dem HRB Heidelberg bei Alsfeld und der Antritttsperre verfügt der Wasserverband über 16 Mio. m³ Hochwasserschutzraum.

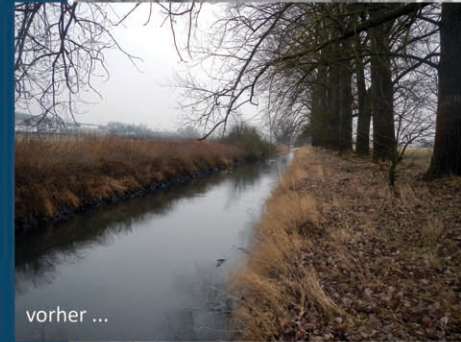
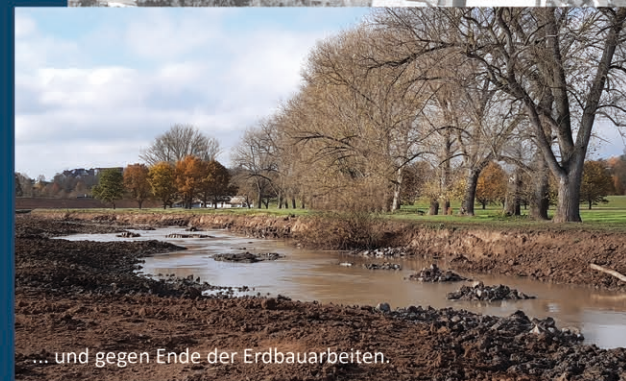
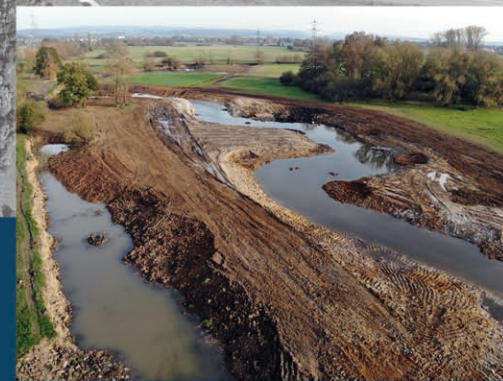
Im Oktober und November 2020 erfolgten die wesentlichen Erdarbeiten zur Renaturierung eines fast 1,1 km langen Schwalmabschnittes innerhalb des HRB Treysa-Ziegenhain.

Böschungs- und Sohlensicherungen aus Steinschüttung wurden ausgebaggert, Uferpartien abgeflacht oder aufgeweitet und teilweise neue Fließabschnitte mit hoher Breiten- und Tiefenvarianz angelegt. Künftig bleibt dieser Abschnitt der eigendynamischen Entwicklung überlassen und wird insbesondere nach Hochwassereignissen seine Gestalt immer wieder verändern.

Insgesamt wurden rund 32.000 m³ Erdmaterial bewegt, von denen ein großer Teil in unmittelbarer Nähe zur Verstärkung am Süddamm Treysa neue Verwendung fand.
